Contaminación ambiental y su influencia en las edificaciones. Estudios preliminares.

Environmental pollution and its influence on the buildings. Preliminary studies.

Cecilia Valdés¹, Francisco Corvo², Julia Pérez¹, Carmen Portilla¹, Dainerys Fernández¹.

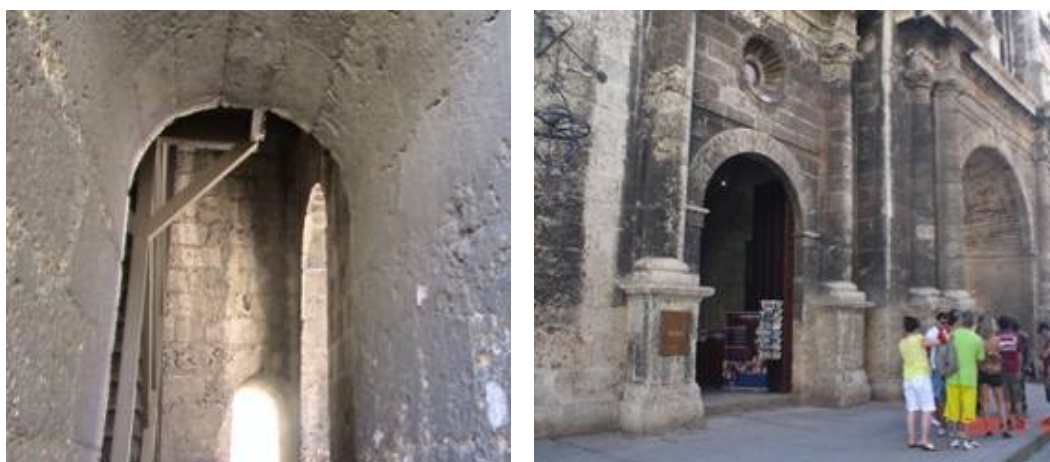
Alteraciones superficiales como son las costras pueden encontrarse en varias zonas de la edificación (Figura 2). Principalmente pueden ser observadas en lugares donde la radiación solar no incide de forma directa y por largos periodos de tiempo, la dirección en la que está orientada la pared y el confinamiento a la que están sometidas por la construcción de otras edificaciones a su alrededor. Por otra parte, la humedad presente en alguna de las paredes facilita la deposición de contaminantes.

Figura 2. a) Costra formada en la entrada de la Torre de la edificación. b) Costra formada en la entrada de la Basílica de la edificación (calle de los Oficios).

En la tabla 2 se muestran las sales identificadas mediante un ensayo de difracción de Rayos X. Puede observarse que el yeso es la fase mayoritaria y en menos cantidad aparecen la calcita y el cuarzo así como trazas de aragonita, wedelita, wewelita y anhidrita.

Este resultado confirma la presencia de compuestos de azufre en el ambiente. Por otra parte, vale señalar que en el momento en que fueron tomadas las muestras de costras de la fachada exterior de la Basílica, la misma no había sido sometida a un sistema de limpieza desde su restauración (1994-1999). En la actualidad la misma presenta una coloración más clara y los rasgos de la superficie pétreo se observan con mayor nitidez.

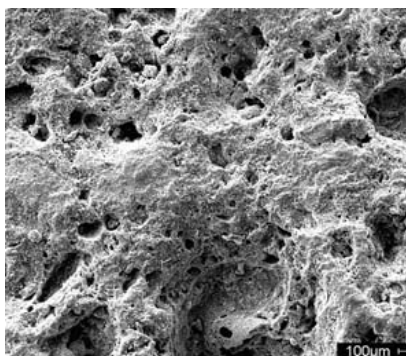
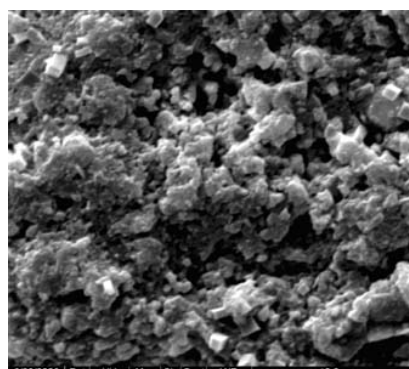
En las micrografías de las muestras tratadas y sin tratar, figura 4, se evidencian cambios sustanciales en la morfología y en la topografía de su superficie. Es apreciable una mayor irregularidad en la superficie de la roca sin tratar en comparación con la roca tratada. También se observa la desaparición de los poros y microporos, distintivos de la roca sin tratar, aspecto que justifica la acción sellante mostrada por el producto en los ensayos de absorción capilar realizados.

Figura 4. Micrografía de la piedra caliza coralina sin tratamiento y tratada con hidrofugante.

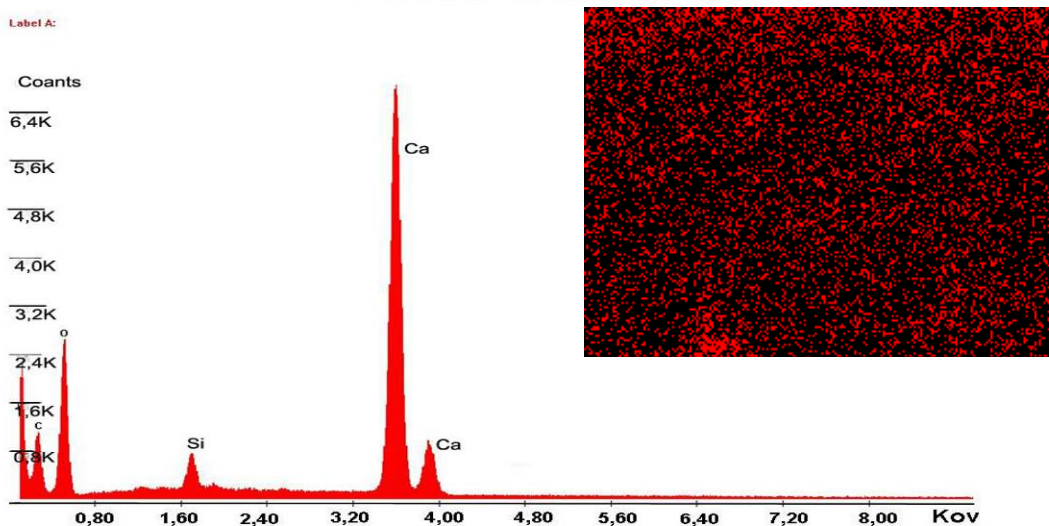
El mapeo del contenido de silicio (uno de los constituyentes del producto hidrofugante ensayado) en la sección transversal de las muestras de roca, permitió determinar que dicho elemento se distribuye uniformemente en toda la sección transversal. Mientras que el análisis EDX permite corroborar la presencia de sus componentes a una distancia de alrededor de 60 μ m de la superficie. (Figura 5)

Figura 5. EDX y mapeo de la sección transversal de la roca tratada con hidrofugante.
