# Estudio de caso sobre la degradación del hormigón armado sometido a elevadas temperaturas durante un incendio

Este trabajo, tuvo como objetivo presentar una parte de los resultados de en los ensayos llevados a cabo en diferentes zonas de una edificación que estuvo expuesta a elevadas temperaturas originadas por un incendio de gran intensidad con el objetivo de obtener una serie de datos que posibilitara determinar el estado de deterioro que presentara el material de los elementos estructurales y las posibles causas que originaron las diferentes lesiones y patologías encontradas en ellos lo cual permitirá caracterizar la influencia de estas en el hormigón armado y de manera general, el estado del edificio tras su exposición a elevadas temperaturas.

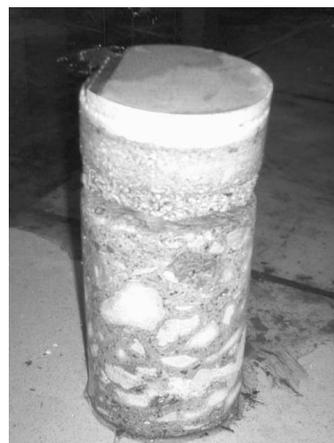
**Fig. 1.** Testigo de hormigón junto con relleno y losa de piso.

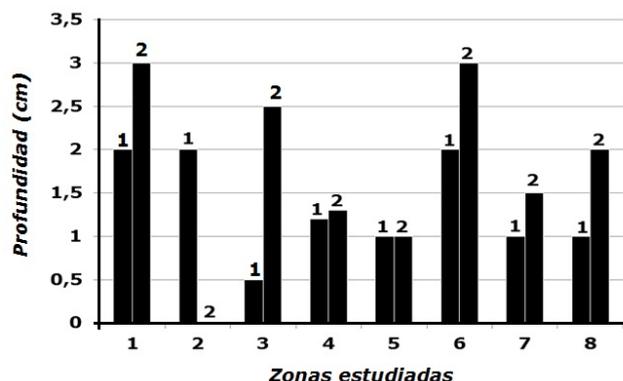
Fig. 2. Profundidad de carbonatación encontrada en el hormigón. 1 Espesor de recubrimiento. 2 Profundidad de carbonatación.

No obstante, el mecanismo de carbonatación en este caso, ocurre de manera diferente al tradicional explicado anteriormente, ya que este proceso como consecuencia del CO<sub>2</sub> del ambiente, ocurre a humedades relativas de 60 y 75 % aproximadamente, las que no fueron alcanzables en el interior del incendio debido a las elevadas temperaturas que condicionaban una humedad relativa mínima (Fig. 2).

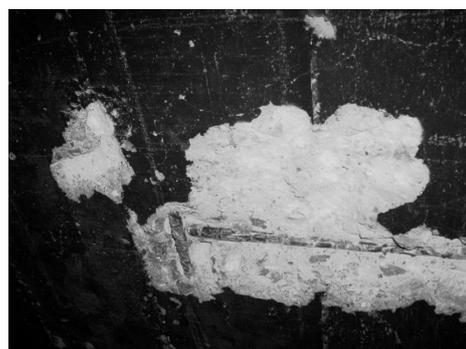
(a)

En casi la totalidad de las zonas investigadas el hormigón que rodeaba a las barras del acero de refuerzo se encontraba carbonatado, excepto en la Zona 2 que no experimentó exposición representativa a las elevadas temperaturas, debido a la existencia y permanencia de la lana de vidrio que protegía la superficie del hormigón durante el incendio, por lo que es posible afirmar que el nivel de carbonatación de esta zona fue similar al existente antes del incendio. Esto provoca (excepto en la Zona 2) un ambiente propicio para el desarrollo de la corrosión del acero de refuerzo en el hormigón. Se pudieron observar distintas profundidades de carbonatación en zonas con diferentes niveles de exposición al fuego. En las zonas de menor intensidad del incendio, el hormigón que rodeaba al acero de refuerzo no se encontró

Fig. 3. a) La carbonatación no llega al acero de refuerzo. b) La carbonatación alcanza el acero de refuerzo.

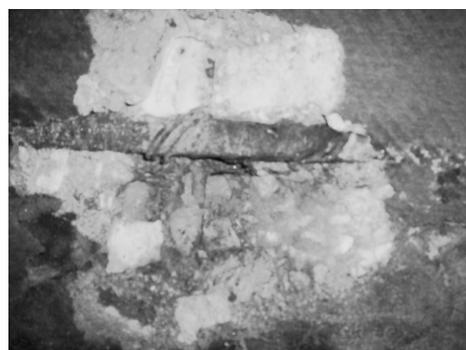
(b)

carbonatado (al menos no a esa profundidad) (Fig. 3 a). En cambio, en las zonas de mayor intensidad del fuego la imagen (Fig. 3 b) se observó claramente cómo la carbonatación alcanzó el acero de refuerzo.

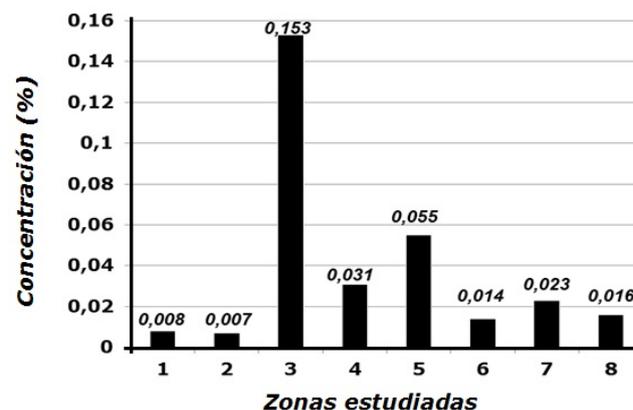
Fig. 4. Concentración de iones cloruro en el hormigón de las diferentes zonas seleccionadas en la edificación objeto de estudio.

concentración de iones cloruro no fue suficiente para provocar la corrosión localizada del acero de refuerzo, ya que para que esto ocurra, debe ser igual o superior a 0,05 % con respecto a la masa del hormigón<sup>41</sup> (Fig.4). Las concentraciones encontradas son representativas de una estructura que se encuentra situada en un ambiente donde la agresividad corrosiva es muy baja y no existen prácticamente agentes agresivos que contengan iones cloruro.

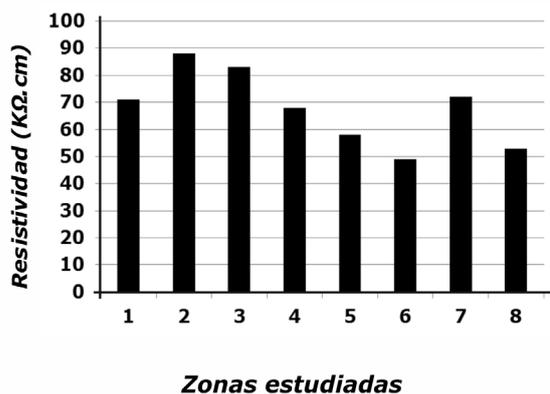
Es importante señalar que no se encontró una relación proporcional entre la resistividad y los diferentes niveles de temperatura alcanzados durante el incendio. Las zonas que estuvieron expuestas a una menor intensidad del incendio (1, 3, 4 y 7) presentaron una resistividad mayor que las zonas que fueron expuestas a una mayor intensidad de aquel (5, 6 y 8) (Fig. 5). No obstante, los resultados del ensayo *in situ*, proporcionaron una medida de la posible velocidad de corrosión del acero que se encontraba dentro del hormigón. Los valores de resistividad determinados en el ensayo se situaron en un intervalo mayor que 10 kΩ.cm y menor que 200 kΩ.cm, lo que sugiere un riesgo de corrosión moderado

Fig. 5. Valores promedio de resistividad eléctrica determinadas para cada zona de estudio.

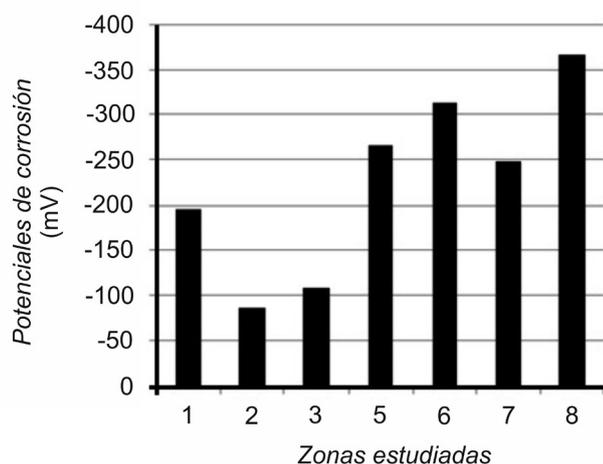
Se pudo observar que a las zonas que presentaron la mayor exposición a elevadas temperaturas, correspondieron los potenciales de corrosión entre 250 y 400 mV (Fig. 6) similar a los potenciales obtenidos para la zona de menor exposición. Sin embargo, en comparación con la zona que no experimentó la acción de elevadas temperaturas, sí se encontraron diferencias notables, ya que los potenciales obtenidos en este caso, se ubicaron en un promedio de -85 mV, lo cual se puede atribuir a la corrosión química

**Fig. 6.** Potenciales de corrosión promedio. Zonas 5, 6 y 8: Mayor intensidad del incendio. Zonas 1, 3 y 7: Menor intensidad del incendio. Zona 2: Ninguna exposición al incendio. Nota: No se realizaron mediciones en la zona 4.

que sufrió el acero como consecuencia de la reacción del oxígeno con el metal a elevadas temperaturas, ya que el propio metal puede disolver este gas formando una disolución sólida de oxígeno en la superficie del metal o formando una capa de óxidos, que incrementa en espesor a medida que aumenta la temperatura, elevación de la temperatura que pudiera fungir como un catalizador debido a la presencia de  $\text{CO}_2$  en conjunto con el  $\text{O}_2$ .

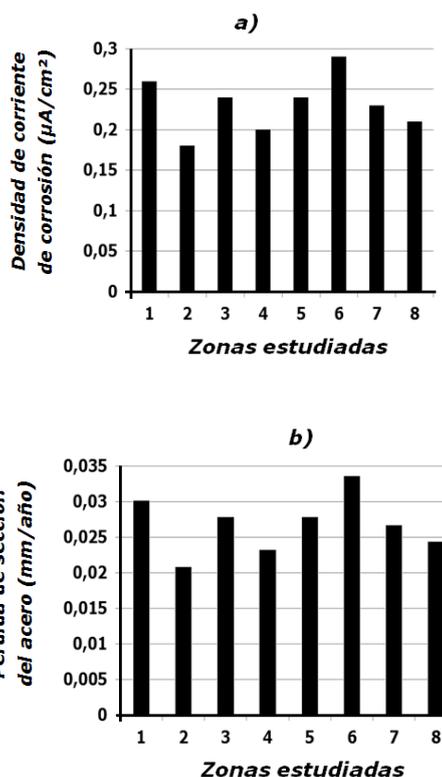
Después de elevar la densidad de corrosión en todas las zonas estudiadas, se pudo observar que el hormigón de manera general, presentó un nivel de corrosión moderado debido a la influencia de las elevadas temperaturas sobre la superficie de los elementos estructurales de hormigón armado, aunque similar a los resultados relacionados con la resistividad. Se pudo advertir que no existe una correspondencia entre las velocidades elevadas de corrosión y las zonas de mayor intensidad del incendio, tal es así, que en la zona 5 (zona de mayor intensidad del incendio) se encontró una velocidad de corrosión menor que en la zona de estudio 1, donde el incendio alcanzó una menor intensidad en comparación con la 5 (Fig. 7).

El nivel de corrosión moderado referido se ha especificado en términos de vida útil (intervalo de 0,1 a  $0,5 \mu\text{A}/\text{cm}^2$ ), según lo establecido por la RED DURAR<sup>41</sup> ya que magnitudes de densidad de corriente de corrosión que se encuentren cercanas a los  $0,2 \mu\text{A}/\text{cm}^2$ , son características de aceros en los que se forman óxidos expansivos a largo plazo, los cuales afectan al hormigón con el desarrollo de grietas y fisuras al cabo de los 15 a 20 años de explotación aproximadamente.<sup>23</sup>

**Fig. 7.** a) Densidad de corriente de corrosión del acero en el hormigón. b) Velocidad de la corrosión expresada en pérdida de sección (mm) de la barra de acero por año.
