ARTICULO DE INVESTIGACIÓN

**EVALUACIÓN DEL DETERIORO POR CORROSIÓN ATMOSFÉRICA EN ESTRUCTURAS DE HORMIGÓN ARMADO EN UNA ZONA COSTERA DE PEDERNALES, MANABÍ ECUADOR**

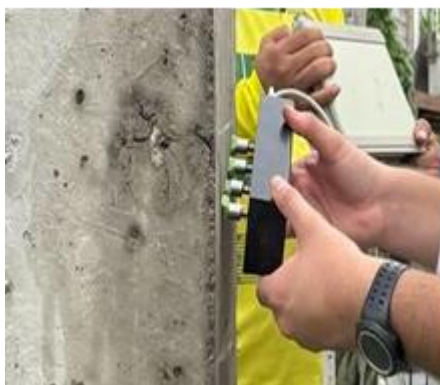
estar seguro de la no presencia de aceros de refuerzo en cada columna seleccionada en las 10 estructuras. De esta forma, se evita falsear el resultado obtenido en cuanto a los valores. Seguidamente, en la zona donde se detectaron los aceros de refuerzo, se trazó una línea blanca con una tiza para la no ejecución de las mediciones de  $\rho$  (Troconis, et al, 1997) (Fig. 2). Las mediciones fueron ejecutadas a una altura no menor de 3 m en cada columna.

*Fig. 2. Medición de la  $\rho$  en una en la columna de las estructuras seleccionadas.*

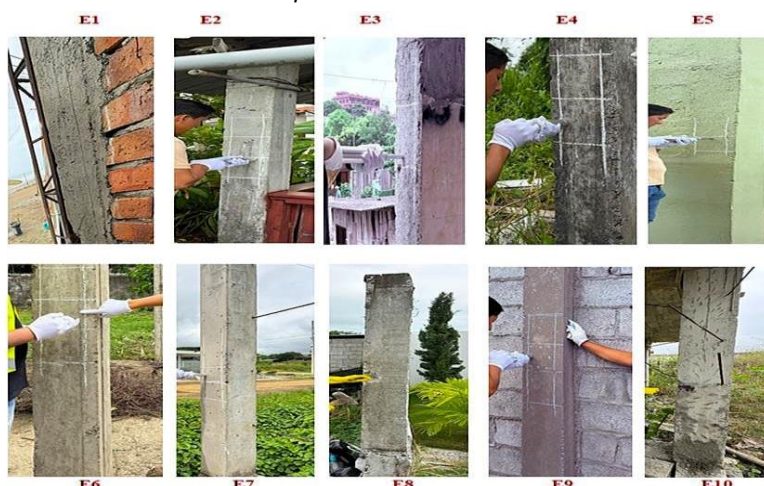
Para la estimación de la Resistencia a la Compresión ( $R_c$ -MPa) en las mismas columnas a partir de la Esclerometría; un Esclerómetro digital, marca Silver Schmidt PC tipo N de Suiza fue utilizado (Troconis, et al, 1997). Aquí 11 valores (10 valores, más el valor promedio) fueron obtenidos en la misma columna y graficados. Debido a que las 10 mediciones en cada columna fueron ejecutadas a tiempos diferentes para cada estructura, fue necesaria la previa calibración del equipo. Para eso, un yunque tarado de 16 kg fue empleado. Al igual que en la  $\rho$ , fue necesario el uso del pacómetro para realizar las mediciones en las superficies de hormigón sin la presencia de los aceros de refuerzo. Se tuvo en cuenta, además, la no existencia de recubrimientos (pinturas), piedras abrasivas, fisuras, grietas, humedades e incrustaciones. Posteriormente, fue seleccionada entonces una cuadrícula de área 100 cm<sup>2</sup> en cada columna (Fig. 3). Las mediciones en la cuadrícula fueron ejecutadas a una distancia de alrededor de 25 mm entre los puntos de medición. Las cuadrículas fueron seleccionadas muy próximas a la zona donde fueron ejecutadas las mediciones de  $\rho$ .

*Fig. 3. Ejemplos de cómo fueron ejecutados los ensayos de Esclerometría en las columnas de las 10 estructuras.*

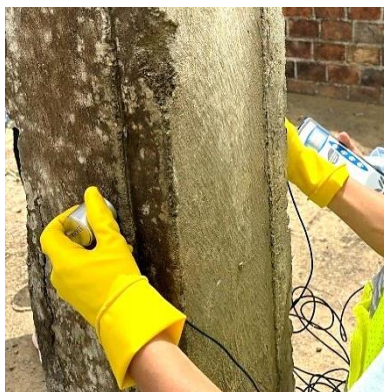
La medición de Velocidad de Pulso Ultrasónico ( $VPS$ -m/s) fue ejecutada a partir del método directo, es decir, colocando el transductor emisor y el transductor receptor por las caras opuestas de la columna en cada una de las estructuras (Figura 4) (Troconis, et al, 1997). Es evidente la no presencia de aceros de refuerzo al igual que en las mediciones de  $R_c$  y  $\rho$ .

*Fig. 4. Ejemplo de medición de la VPS en una de las columnas.*
