ESTUDIO DE LA VIDA ÚTIL DE CUATRO ESTRUCTURAS DE HORMIGÓN ARMADO UTILIZANDO TÉCNICAS DE ANÁLISIS NO DESTRUCTIVO

SERVICE LIFE STUDY OF FOUR REINFORCED CONCRETE STRUCTURES USING NON-DESTRUCTIVE ANALYSIS TECHNIQUES

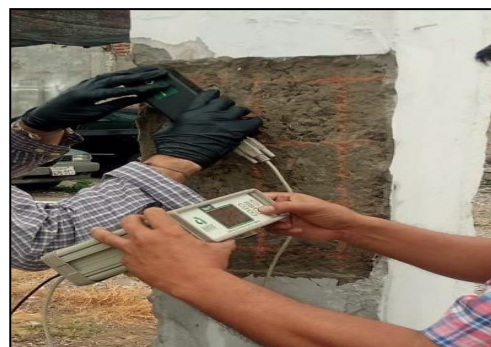
Fig. 1. Medición de la ρ en $k\Omega/cm$ b) en una columna seleccionada de las cuatro estructuras.

Primeramente, fue necesario el uso del pacómetro detector de aceros de refuerzo marca M&A INSTRUMENTS modelo ZBL r800 de fabricación china, para estar seguro de la no presencia de aceros de refuerzo en cada una de las columnas y vigas seleccionadas en las cuatro estructuras. De esta forma, se evita falsear el resultado obtenido. Seguidamente, en la zona donde se detectaron los aceros de refuerzo, una línea color naranja con un lápiz cristalográfico fue trazada para la no ejecución de las mediciones de ρ (Fig. 1).

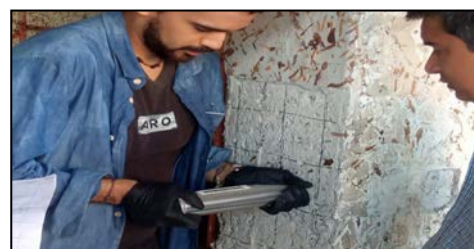
Fig. 2. Ejemplo de cómo fueron ejecutadas las mediciones de Esclerometría en una de las columnas.

Para la estimación de la Resistencia a la Compresión (R_c -MPa) en las columnas y vigas a partir de la Esclerometría; un Esclerómetro digital, marca Silver Schmidt PC tipo N de Suiza fue utilizado (Troconis, et al, 1997). Aquí también 10 valores fueron obtenidos y graficados. Debido a que las 10 mediciones en las columnas y vigas fueron ejecutadas a tiempos diferentes para cada construcción, la previa verificación del equipo fue necesaria. Para eso, un yunque tarado de 16 kg fue empleado. Posteriormente, fue seleccionada una cuadrícula de área 100 cm^2 en las columnas y vigas donde mismo fueron ejecutadas las mediciones de ρ , es decir, donde no hubo presencia de aceros de refuerzo (Fig. 2).

de los 10 valores de R_c los cuales fueron graficados para cada columna y viga en las cuatro estructuras, fue necesario hacer uso del gráfico que correlaciona los valores de Esclerometría con la R_c (en MPa). El gráfico fue proporcionado por los fabricantes en el propio equipo como suele suceder. Las mediciones fueron realizadas, colocando el equipo de manera horizontal en las columnas y vigas. Por tanto, el ángulo de inclinación para la obtención de los valores de R_c en el gráfico fue de 0° (Fig. 2).
