Contaminación ambiental y su influencia en las edificaciones. Estudios preliminares.

Environmental pollution and its influence on the buildings. Preliminary studies.

Cecilia Valdés¹, Francisco Corvo², Julia Pérez¹, Carmen Portilla¹, Dainerys Fernández¹.

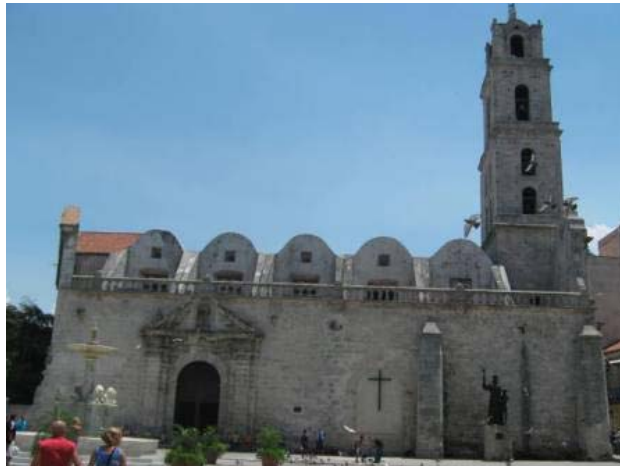
Figura 1. Convento y Basílica Menor de San Francisco de Asís

Importantes edificaciones consolidadas entre el siglo XVI y XIX, pertenecientes al Centro Histórico de la Ciudad de La Habana, han sido construidos con piedra caliza coralina. Esta piedra ornamental utilizada en la mayoría de las estructuras antes mencionadas, se encuentra expuesta al medio ambiente y por tanto su única protección es ella misma. Es por ello que se hace necesario estudiar y preservar el medio ambiente que las rodea. El Convento y Basílica Menor de San Francisco de Asís (Figura 1), es un fiel exponente de la arquitectura del siglo XVII y está enclavado en la Habana Vieja¹. Este monumento está situado en una zona urbano-marino-industrial y en la superficie del material pétreo empleado

en su construcción, se evidencia la formación de costras y pátinas como consecuencia de la contaminación.
